Bericht über Lawinenunfall

Datum: **28.01.2006**

Ort: **Allgäuer Alpen/ Wildengundkopf**

Schlagzeile: **Wenige Zentimeter eingewehter Schnee lassen tödliches Schneebrett entstehen**

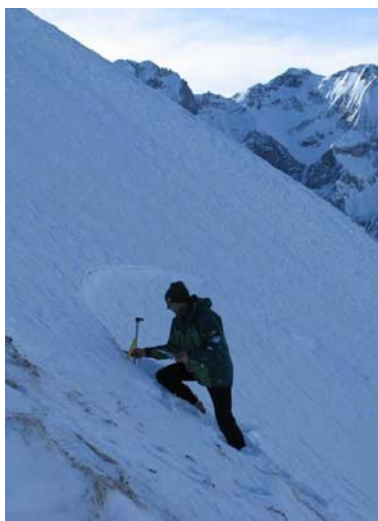
Die Steilheit im Auslösebereich lag bei ca. 33 Grad, die steilste Stelle im Anrissbereich betrug 35 Grad.

Abb.1 Schneebrettanriss knapp unterhalb des Wildengund-Gipfels

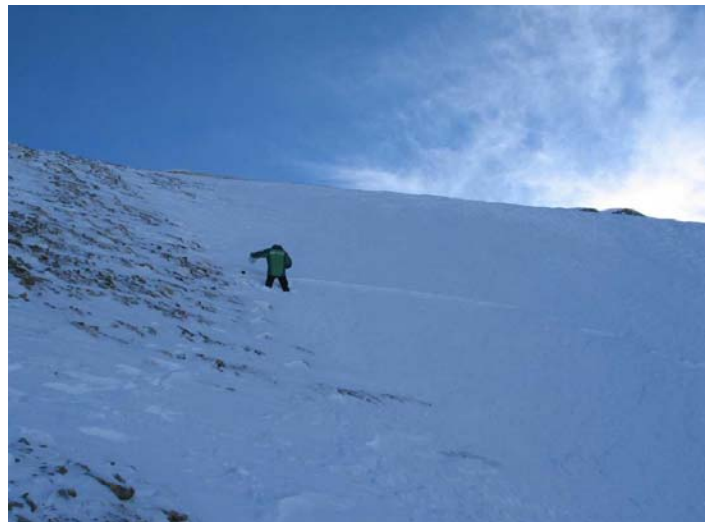
Abb.2 Die Anrissmächtigkeit des Schneebretts betrug nur 5 bis 15 cm (vergleiche Schneeprofilbeschreibung)

doch gut verbunden sind. Die eigentliche Schwachschicht befand sich oberflächennah, knapp unter dem abschließenden Windharschdeckel. Hier konnten die Tourengänger den Bruch der Schneedecke erzeugen. Obwohl die Anrissmächtigkeit nur wenige Zentimeter stark war und die Steilheit des Geländes „nur“ 33 Grad betrug, reichte das kleine Schneebrett aus, die beiden Skitourengeher mitzureißen.

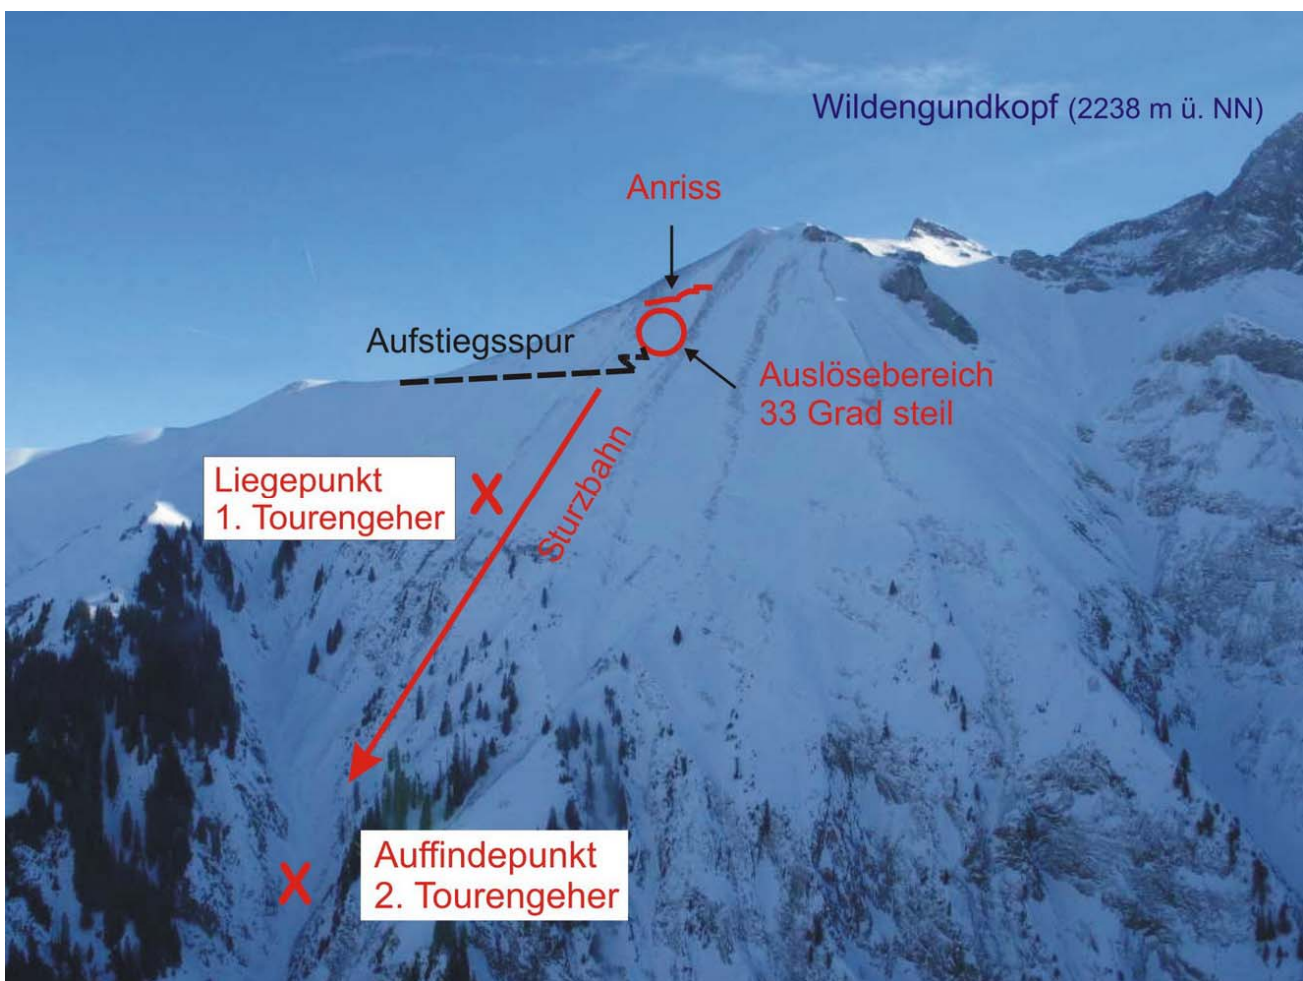
Die beiden Tourengänger wurden über die Westflanke des Wildengundkopfes mitgerissen. Während einer der beiden nach ca. 400 m zum Stillstand kam und nur teilweise verschüttet war, stürzte der Zweite mit der Lawinen über rund 750 m Distanz bis zum Talgrund ab. Der teilweise Verschüttete versuchte sofort seinen Freund mit dem VS-Gerät zu orten. Nachdem er kein Signal empfing, setzte er über das Handy einen Notruf ab. Ca. 45 Minuten nach der Lawinenauslösung wurde der Verunglückte vom Hubschrauber aus geortet. Er konnte nur noch tot geborgen werden.

Abb. 3 Unfallstelle an der Westflanke des Wildengundkopfes

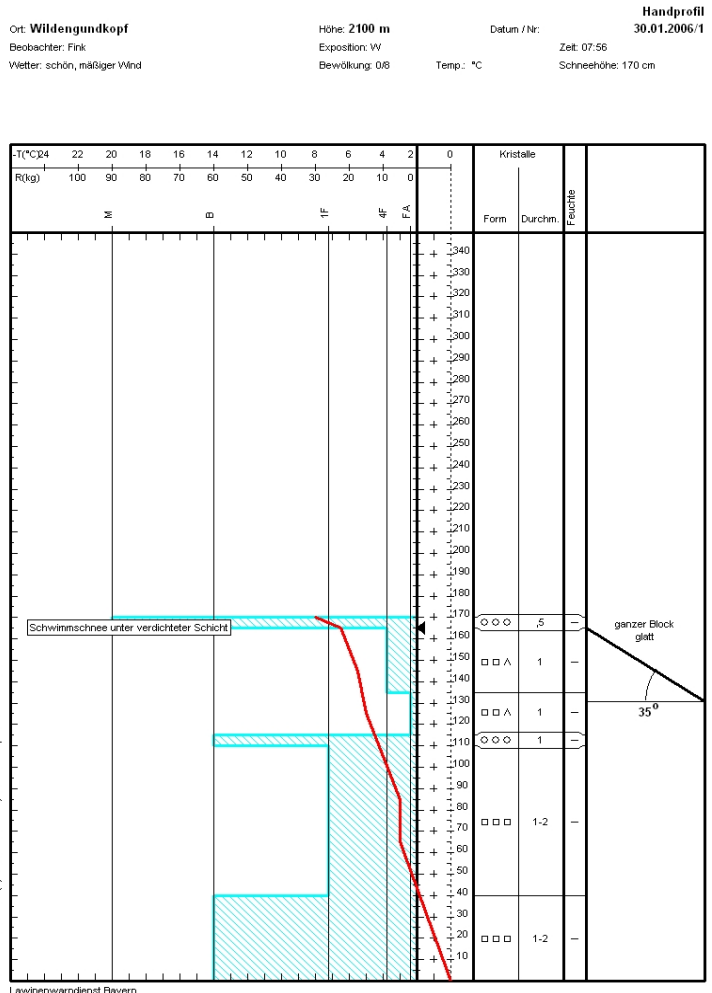
Zwei Tage nach dem Unfall war ein Polizeibergführer vor Ort und fertigte ein Schneeprofil. Das Profil vom Unfallort zeigt einen stabilen Sockel aus aufgebauten, kantigen Kristallen, die von einer tragfähigen Harschschicht überdeckt sind. Dieser Sockel hat für die Lawinenauslösung in diesem Hangbereich keine Bedeutung. Über der Harschschicht liegen ebenfalls aufbauend umgewandelte Schneekristalle, die in sich je-

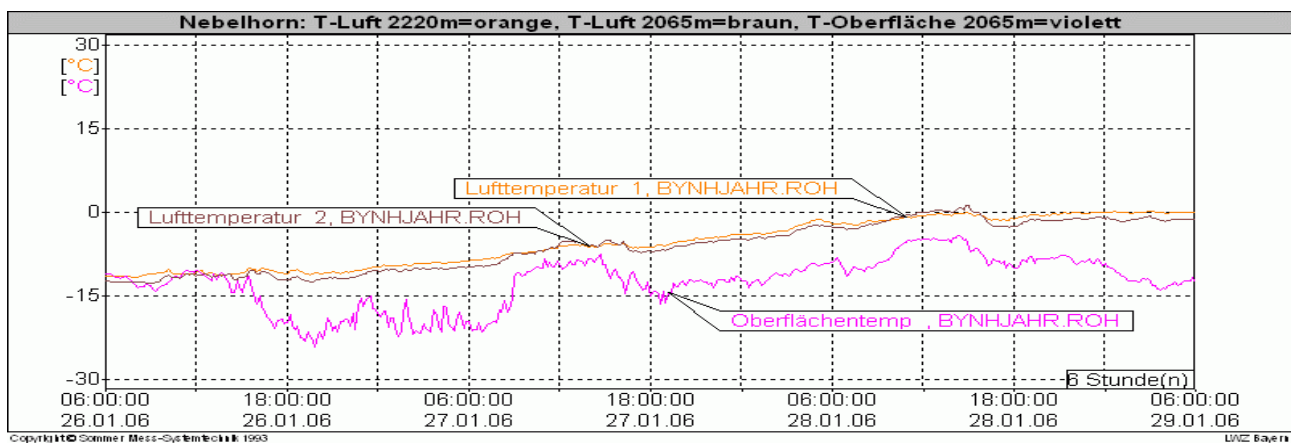
Wie aus den Daten der Messstation am Nebelhorn abzulesen ist, dürfte die Entstehung der Schwachschicht in der Nacht vom 26.01.06 bis zum 27.01.06. stattgefunden haben. In dieser Nacht kühlte die Schneeoberfläche auf -25 Grad ab. Der daraus resultierende Temperaturunterschied zwischen dem „warmen“ Inneren der Schneedecke (nahe 0 Grad) und der sehr kalten Schneeoberfläche, führte zu einem Dampfdruckgefälle und einem Wasserdampftransport in die oberflächennahe Schicht. Dort bildet sich in der Folge bindungsarmer, kantiger „Schwimmschnee“.

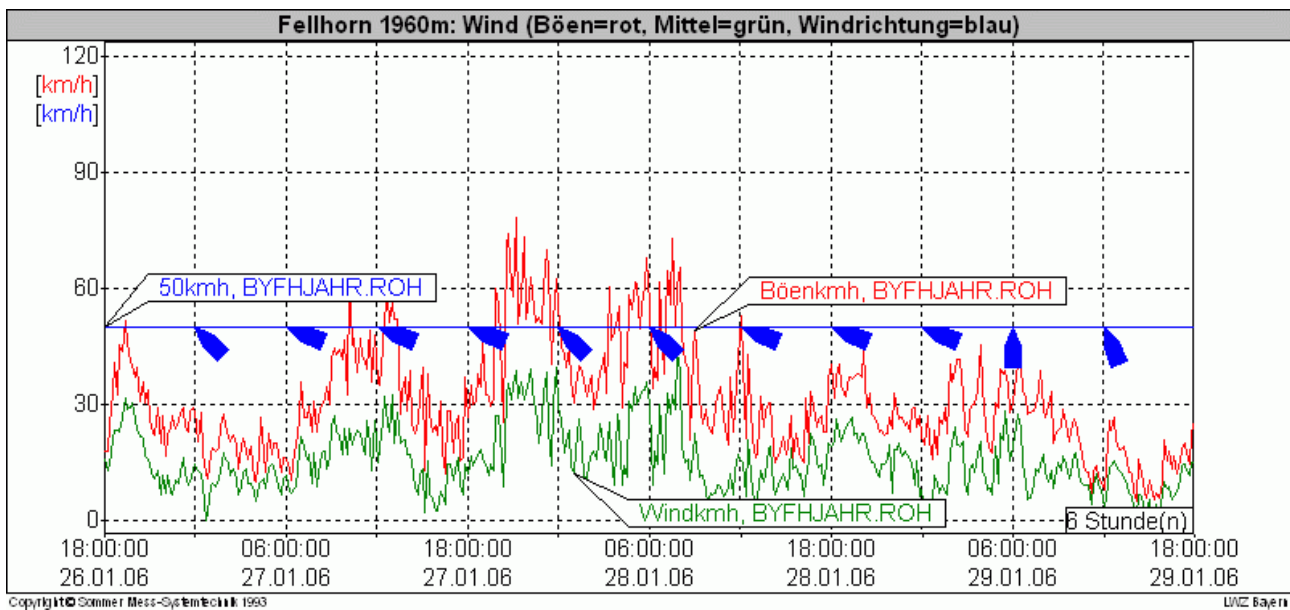
Was dann noch hinzukam, war ein kräftiger Wind aus südlicher Richtung. Während in den Wochen zuvor Westwind dominiert und den Schnee aus den Westflanken hinaus geblasen hatte, herrschte in den Tagen vor dem Unfall eine Südwindlage. In der Nacht zum 28. Januar erreichte dieser Südwind Sturmstärke und schuf neue Verfrachtungen in die westexponierten Hangbereiche, die an den Vortagen noch weitgehend sicher waren (vergleiche Messdaten des LWD-Station Fellhorn).
